# 陽明山國家公園 日式溫泉建築解說及保存規劃

受委託者：中冶環境造形顧問有限公司

內政部營建署陽明山國家公園管理處委託研究報告

中華民國九十三年十一月

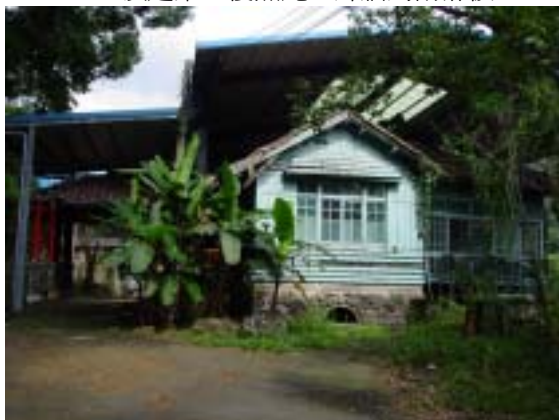
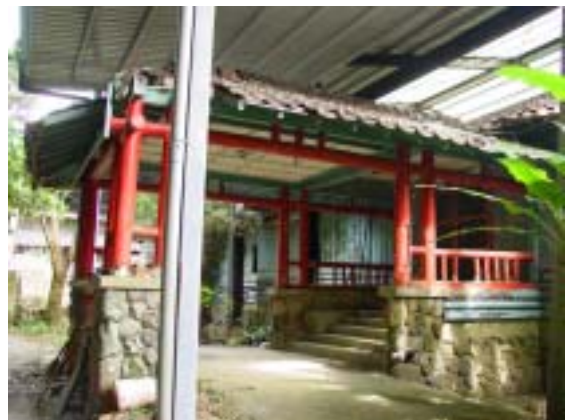
圖 2-2-13 前 8 御賓館洋館現況，為一樓木造斜屋頂建築，覆黑瓦、外牆為雨淋板。 圖 2-2-14 前 8 入口門棚現況，木構損毀嚴重。

##### 1.前 8：草山御賓館(已搭設覆屋，且完成調查研究)，該建築雖已搭設覆屋，但構材外露、破損情形日漸嚴重，應儘速進行維修復原工作。

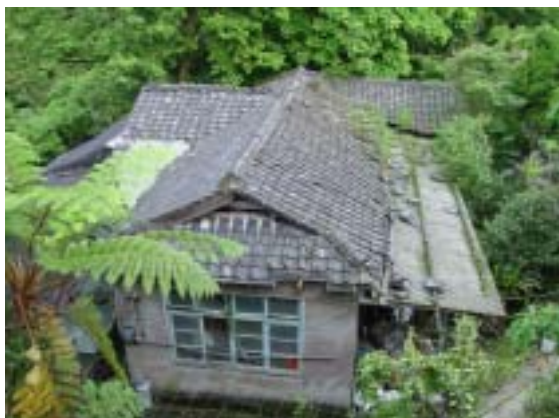
圖 2-2-23 前 13 為一層樓磚造斜屋頂建築，覆黑瓦。

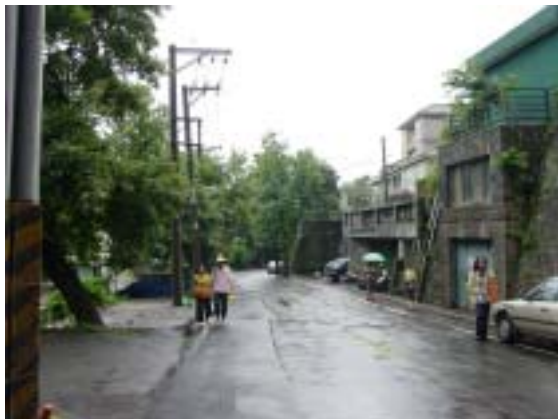
圖 2-2-31 前 17 出租旅館舊址，部份已改建為鋼筋混凝土建築。

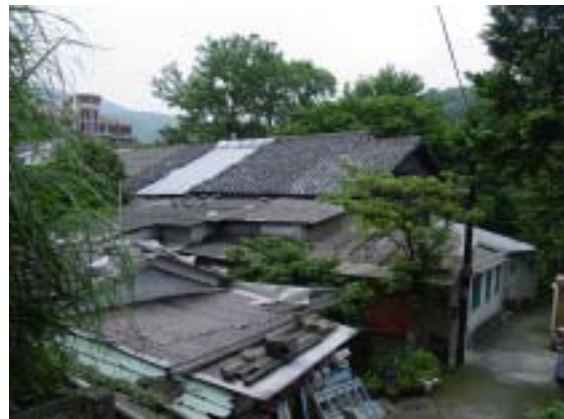
圖 2-2-32 前 17 出租旅館舊址，舊有建築大都已破舊且修建情形嚴重。

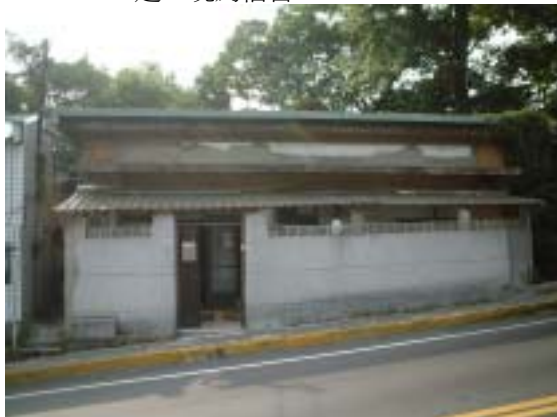
圖 2-2-37 前 20 巴車庫現況，圍牆為後來加建，現為宿舍。

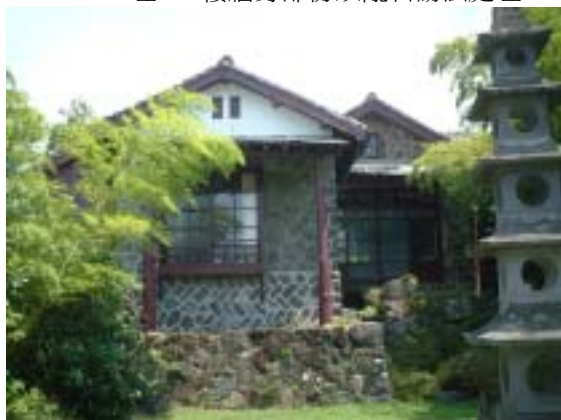
圖 2-2-75 後 17 石牆基礎部份以人字砌法處理，一樓牆身部份以亂石砌法處理。

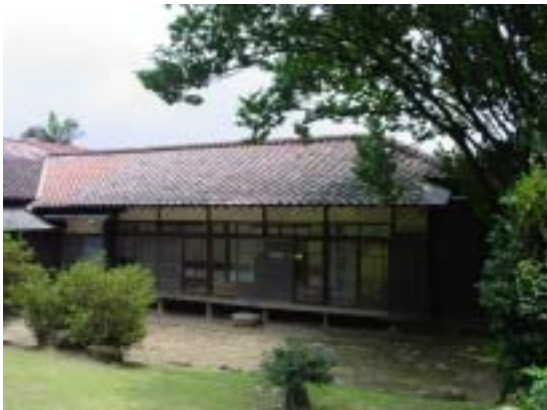
圖 2-2-82 外 1A 棟外觀，全面落地窗，便於觀賞庭園與進出庭園

編號	外 1		
名稱	舊名：台灣銀行招待所 現名：台灣銀行招待所	創建 年代	日治時期
住址 用途	日治時期：不明 日治時期：台灣銀行招待所		
建物面積			
歷史沿革	1.日本時代為台灣銀行之俱樂部。 2.光復後曾為蔣夫人招待所，現仍為台灣銀行之招待所。		
特徵樣式	建築物共有二棟，位於高差不同之基地上，原以廊道相連，後因颱風破壞，廊道未再修復。二棟均為一層樓木造斜屋頂建築，屋頂覆以紅色瓦片，屋架為木構，外牆為雨淋板，內牆為編竹夾泥牆，因颱風破壞部份大致均依原貌重建。 整體建築樣式原為日式建築之「書院造」樣式，部份有歐式房間，室內空間大都維持原樣，建築細部精美。周邊庭園景觀優美。		
主要眺景	紗帽山。

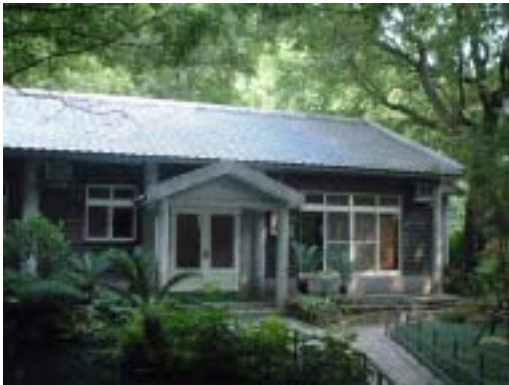
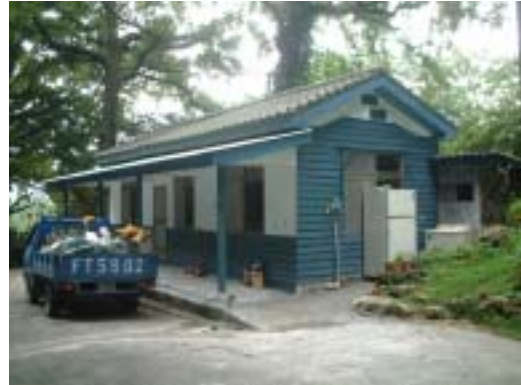
圖 2-2-84 正面外觀，為一層樓鋼筋混凝土斜屋頂建築 圖 2-2-85 外 2 警衛室，一樓木造斜屋頂建築

編號	外 2		
名稱	原名：山本義信別莊 現名：台北市市長招待所	創建 年代	日治時期
住址 用途	日治時期：不明 日治時期：私人別莊		
建物面積			
歷史沿革	1.日本時代為山本義信之別莊，名為「羽衣園」。 2.光復後，亦曾為海山煤礦別墅，現則為台北市市長招待所。		
特徵樣式	原建物為一層樓木造斜屋頂建築，後因颱風破壞嚴重，整體予以重建為一層樓鋼筋混凝土斜屋頂建築，屋頂覆以銀灰色瓦片，外牆為鋼筋混凝土(外覆雨淋板)。周邊庭園景觀優美。 鄰近的警衛室則保持原有之一層樓木造斜屋頂建築，屋頂覆以銀灰色瓦片，外牆為雨淋板。		
主要眺景	1.該建物位於後山公園內，坐擁山林，周圍景觀佳。 2.建物周邊綠樹成蔭，無法眺望外圍景觀。

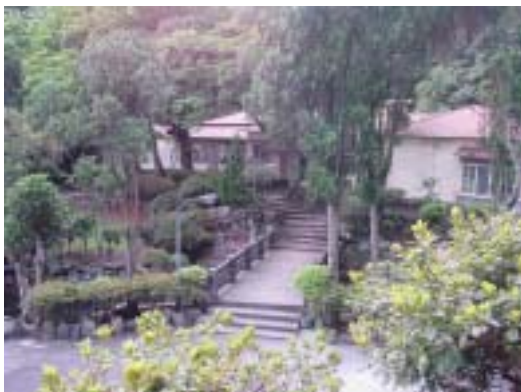
圖 2-2-86 外 3 建築物敷地全貌，有跨橋、溪流、庭園景觀

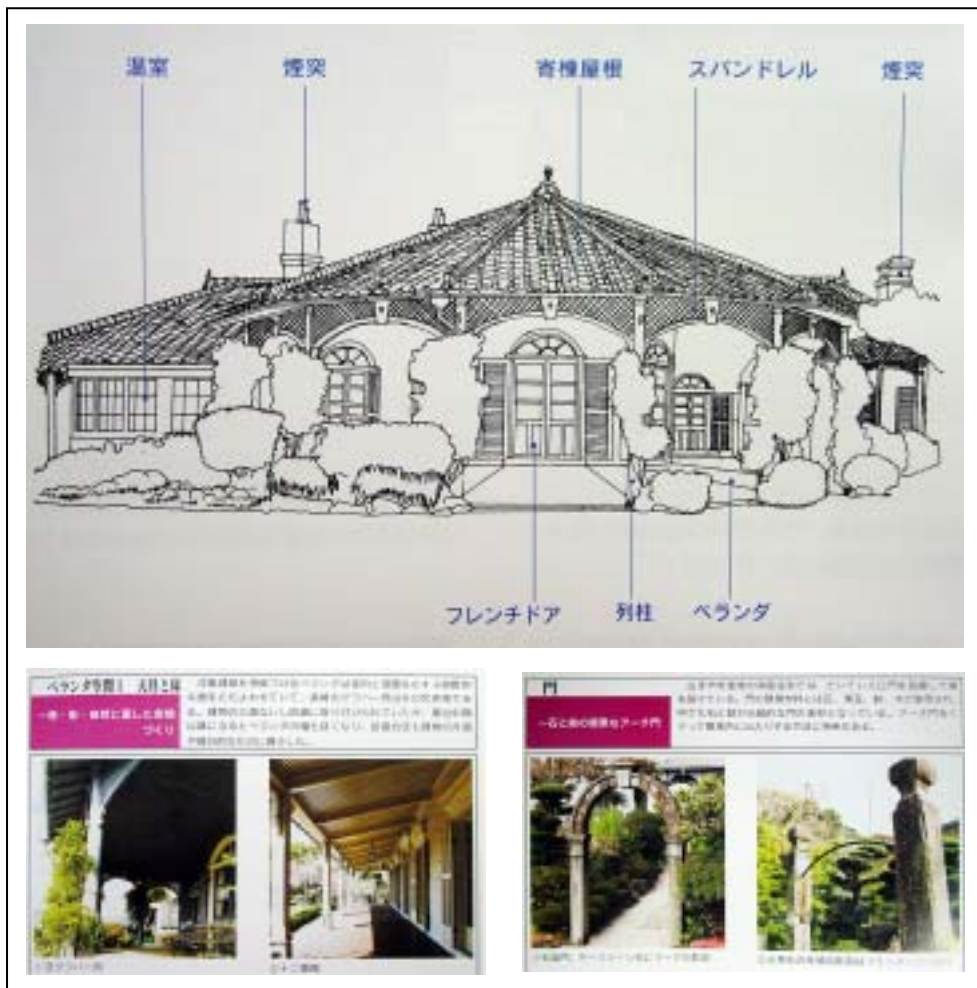
長崎有相當多具特色之西式建築，其大致可分一層樓露台建築、兩層樓露台建築及市內西式建築等三大類。長崎市針對西式建築所制定之設計準則，規範以下各元素：屋頂、煙囪、屋簷、外牆、窗、露台之天花板及地板、露台之列柱及門、玄關及門、外門等。

圖 2-5-5 長崎市洋式建築之設計準則說明圖

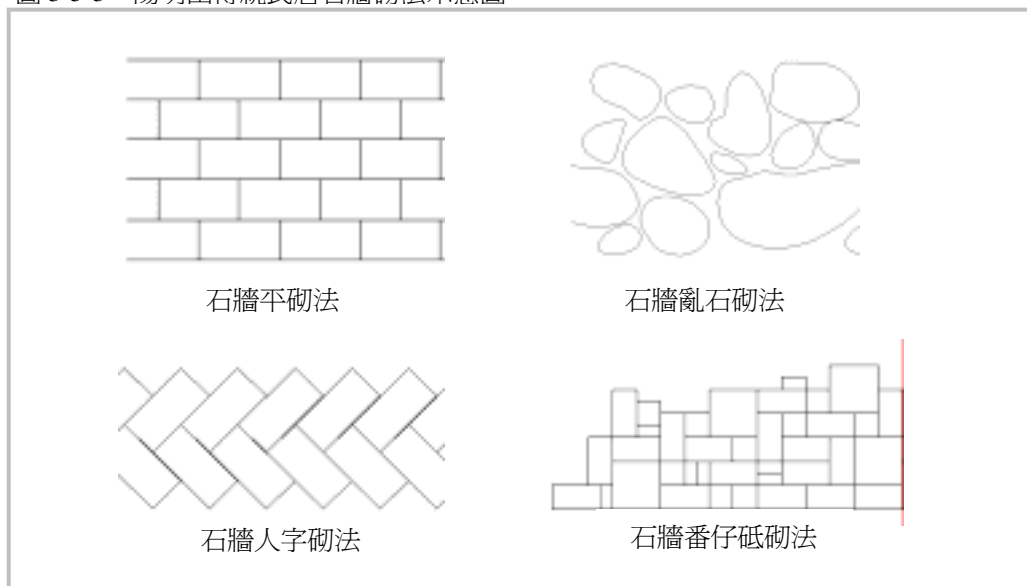
另陽明山的台灣傳統民宅也多是石造或磚造，其中石造民宅多以人字砌的技術呈現，若與和洋折衷的日式民宅比較的話，台灣傳統民家的壘石砌牆壁，室內部分是直接以壘石的風貌呈現，日式的和風住宅即便是石砌牆壁，其內部仍是以木造土壁的方式呈現，這是兩者最大的差異點。

圖 3-5-3 陽明山傳統民居石牆砌法示意圖

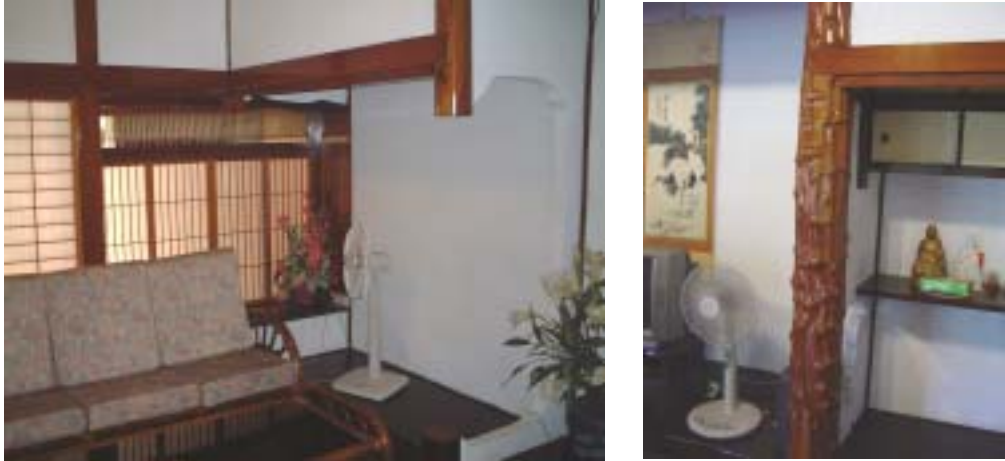
寶山建設招待所(外 3)它的座敷面積有 15 疊大，佔有整個房間寬度的大床之間是以檜木設計，床之間的裝飾柱「床

柱」使用凹凸不平的奇木、靠近廣緣的付書院及欄間是利用竹子組製，造形非常精緻，廣緣(走廊)外側連接到庭院，創造出與庭園融合的雅致環境。

圖 3-5-10 寶山建設招待所座敷旁的付書院

寶山建設招待所在日據時代是雙葉莊旅館，其座敷是宴會之用的大廣間，一次可供 20-30 人使用，其規模在當時陽明山的旅館業中算是佼佼者，據推測此建築原有客房只有四間，室內都有各自不同的設計，這也是只有高級旅館才看得到的手法，每間的床之間也各有不同，甚至天花板的模樣、材質都不相同，與日本國內的高級旅館不相上下，目前保存狀態相當良好。唯一遺憾者為包括座敷在內各客房的地板，原來都鋪設榻榻米，現均改為木製地板，幸好地板高度與原榻榻米高度相同，使空間比例不致破壞，仍保有原來日式座敷空間的氣氛。
